Projekt: **Výměna vchodových dveří II. vstupní budovy  
SPŠ Stavební Pardubice**

Stupeň: **Zadávací dokumentace pro provádění stavby (ZDPS)**

**Technická zpráva**

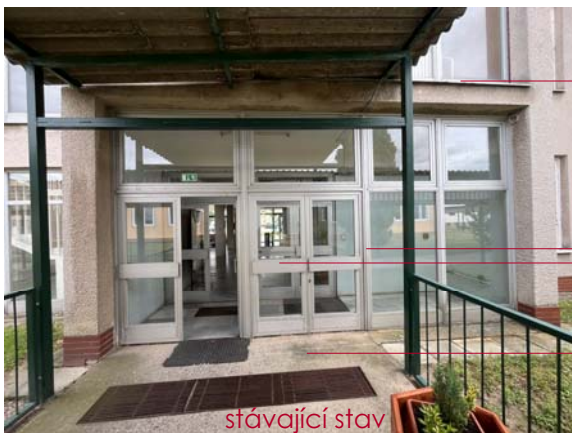
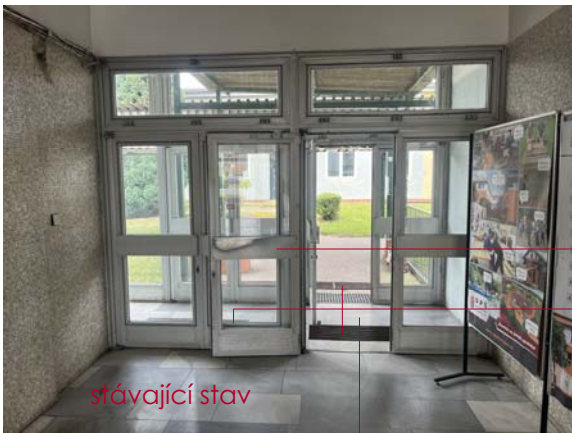
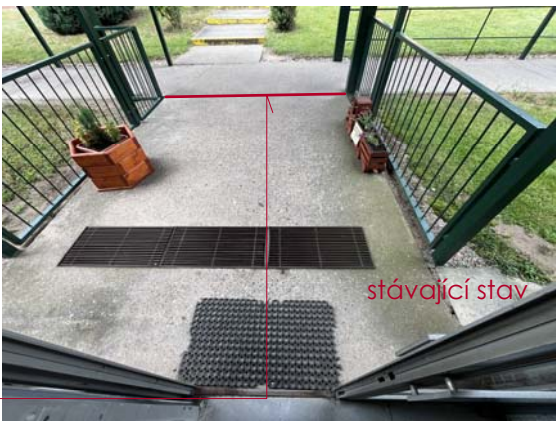
# fotodokumentace s popisem

demontáž hliníkových dveří vč. nadsvětlíku - vnější  
demontáž hliníkových dveří vč. nadsvětlíku - vnitřní  
demontáž 3ks ocelových rohoží 2x 450 x 900 1x 450 x 2700  
řezání obdélníků a odtok. kanálu do dlažby a podkladního betonu,  
vybourání podkladního betonu cca 100mm. Vybouranou vnitřní  
mramorovou dlažbu zachovat ke zpětnému použití!!!  
demontáž hliníkových krcích lišt mezi dveřmi a AI stěnou ke  
zpětnému použití  
demontáž oplechování parapetu okna ve 2. np nad vchodem

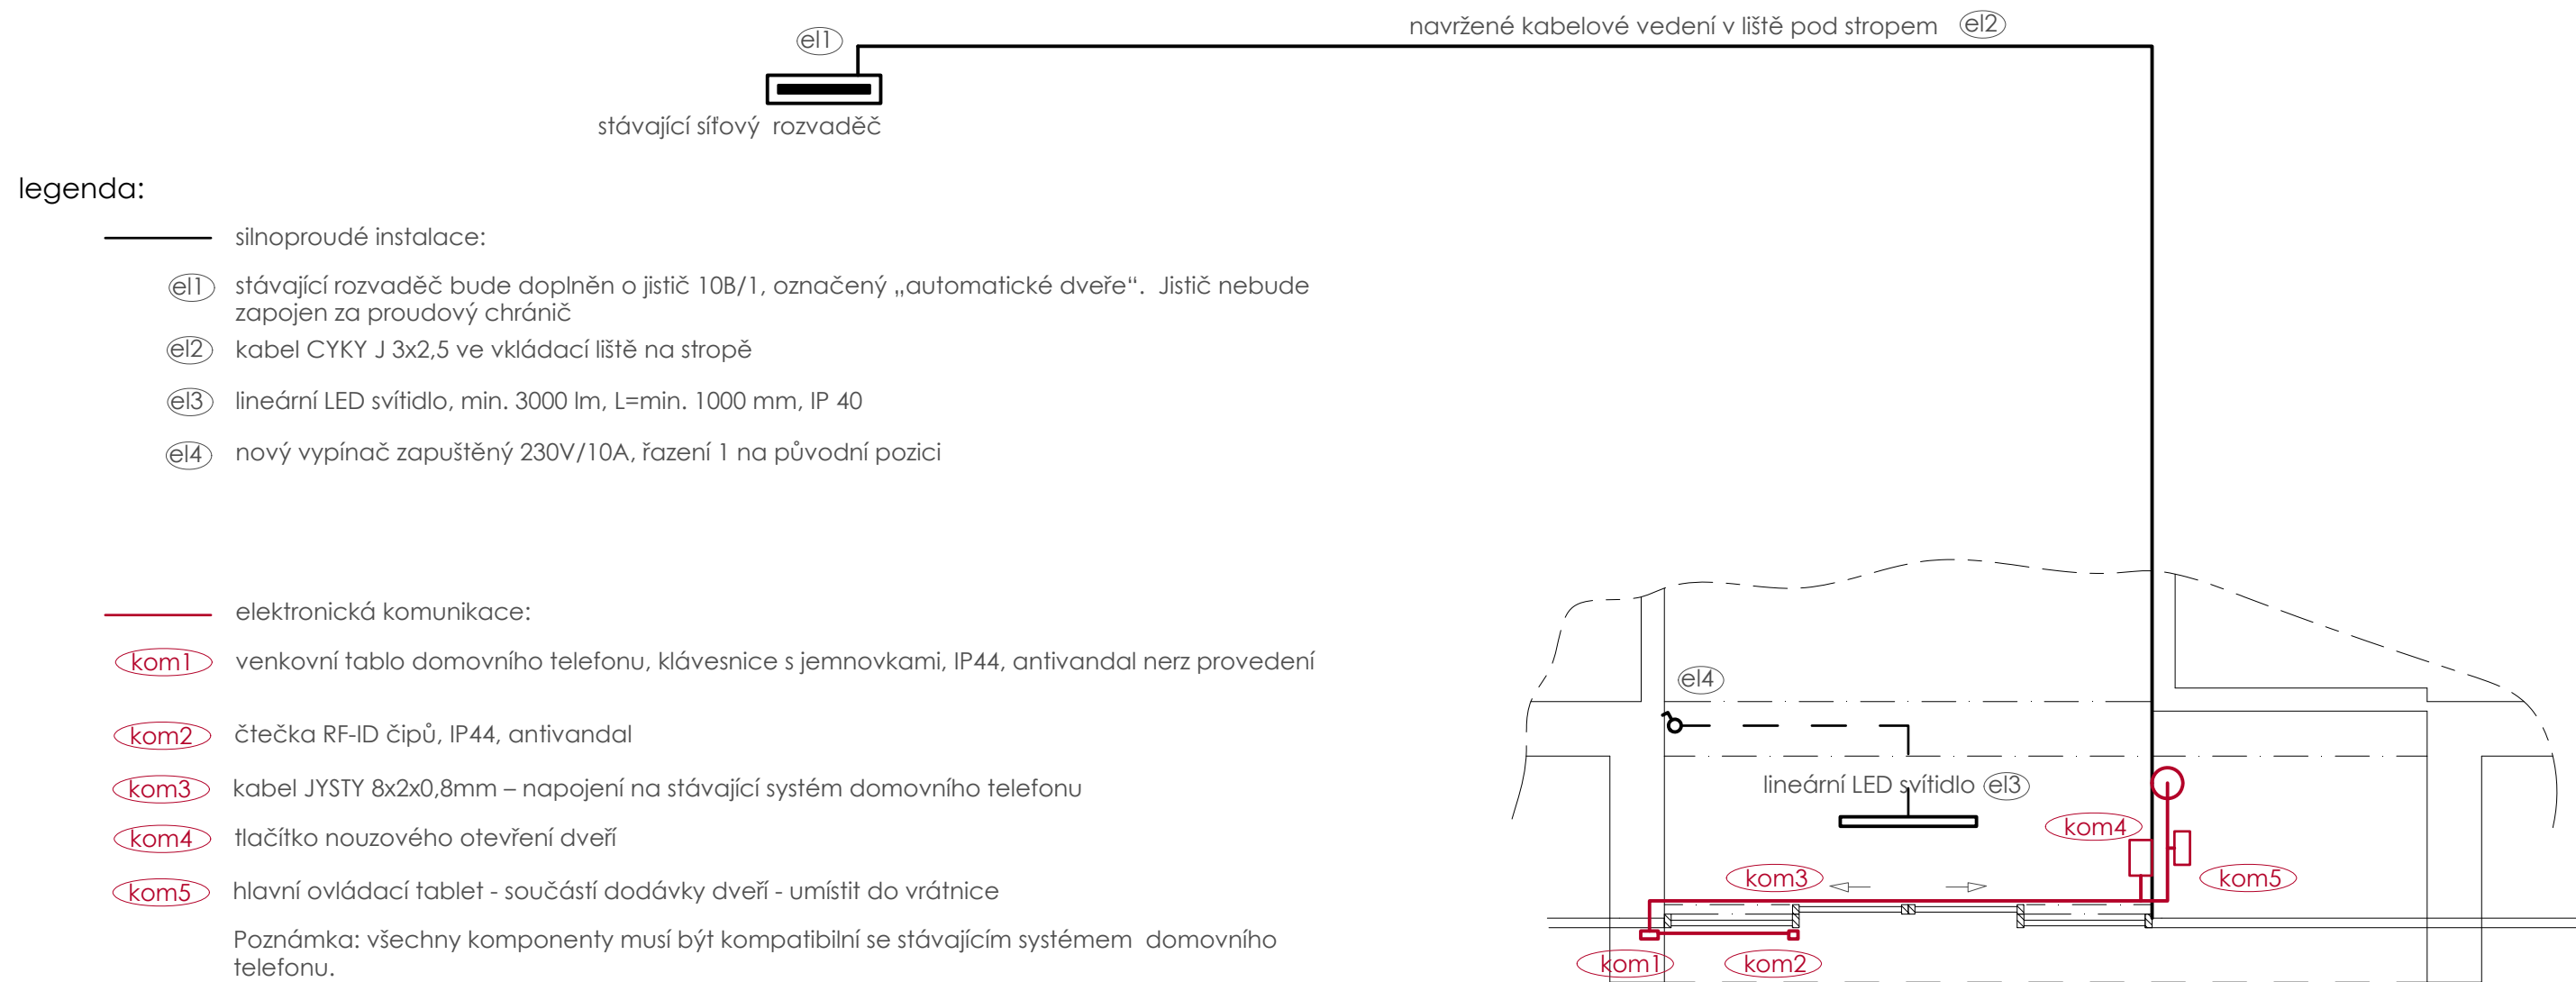
poznámky: - NAPĚTOVÁ SOUSTAVA : 3PEN 50Hz 230/400V, TN-S - OCHRANA PŘED ÚRAZEM ELEKTRICKÝM PROUDEM DLE ČSN 332000-4-41 - AUTOMATICKÝM ODPOJENÍM OD ZDROJE, POSPOJOVÁNÍM, DVOJITOU IZOLACÍ -VNĚJŠÍ VLIVY DLE ČSN 33 2000-5-51.
